高圧ケーブル経年劣化による地絡事故

福井支部大野事務所 保安課 安川 秀樹

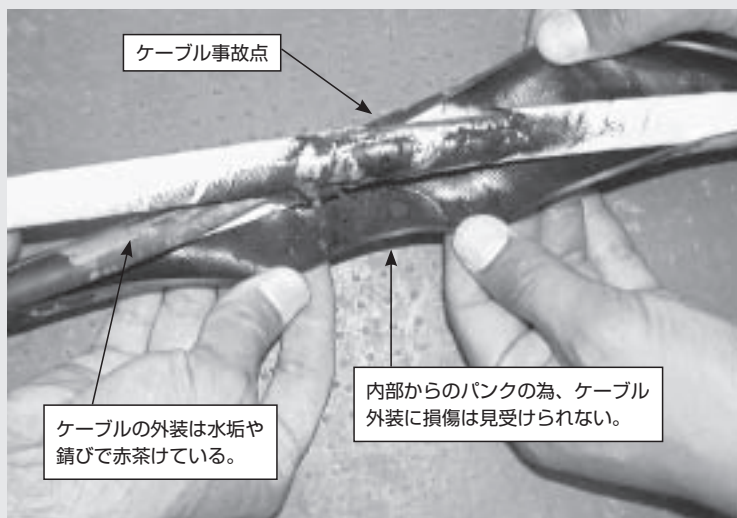
交流耐圧試験は高圧ケーブルに10,350ボルトの電圧を10分間、印加して異状が無い事を確認する試験の事です。試験の結果、約2,500ボルトまで電圧を印加した時点で異音が発生した為、高圧ケーブルの当該箇所を切り開いたところ、ケーブル内部にて絶縁破壊が起こっていた事が判明しました。

高圧ケーブルが収納されていた地下ハンドホールは水が溜まりやすく、ケーブルの外装にも水垢等の汚れが残っている事が記載した写真でもわかります。その為、高圧ケーブルに水トリー現象が起きたものと思われます。

通常の耐用年数（目安として約20年）を超える使用の結果、経年劣化により水トリー現象を引き起こし、ケーブル内部でパンクをした事が今回の停電事故の原因でした。

このような事例から機器の外観上に異状が見受けられない場合でも、耐用年数が近づいたならば取替え計画の検討をしていただく事が重要です。当協会の検査員が機器の更新のご案内をさせて頂きましたら計画的な取替えをよろしくお願い致します。
