## 構内第一柱の上部より煙？

能登営業所 保安課 妹石 武吉

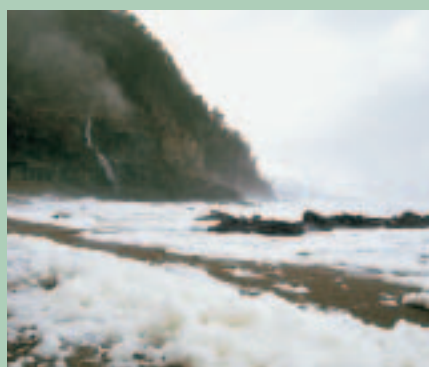
この時期の能登半島では、北西寄りの強い季節風が吹くと「波の華」が見られます。これは、岸壁に当たった波が白い泡状になる現象で、強風により舞い上がると宙を花びらが舞っているように見え陸地まで漂ってきます。遠目に見ると綺麗ですが、近くで見ると茶色っぽく服に着くと「にちゃっ」（ねっとりする様子）として決して綺麗なものではなく、付近に飛散し塩害を引き起こす厄介者です！（波の華は能登半島の観光資源ですが、観光に来られる方には残念な告知で申し訳ありません）。この日も現場に向かう途中では、「波の華」がところどころに残っている状況でした。

波の華
