絶縁監視装置の発報から発見できたものは…

福井支店 保安課 片岡 正行

保安技師の体験

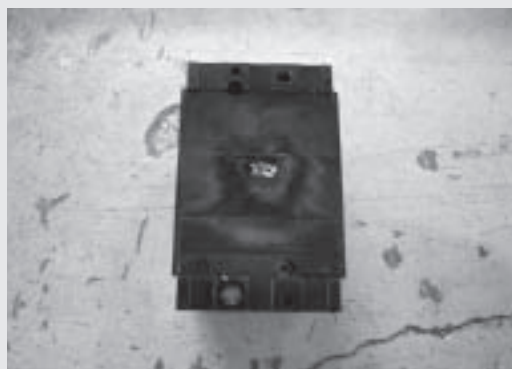
電気室内に設置された絶縁監視装置の発報原因を調査するため、B種接地線で漏洩電流を測定したところ、動力回路に5Aという大きな漏洩電流が流れており、これが原因で絶縁監視装置が「検出器異常」を発報していました。この漏洩原因を調査するため、お客さまに停電許可をいただき、各ブレーカー負荷側を絶縁抵抗測定したところ、クロスハンガー送りブレーカーのR相が0MΩと完全に地絡した状態の絶縁不良となっていました。そこで、このブレーカー回路に接続されている機器を切り離し、再度、絶縁抵抗測定をしましたが、絶縁不良の状態は変わりませんでした。まさかと思いつつもブレーカー本体を外して、再度、絶縁抵抗測定をしたところ、絶縁不良が直りました。

取り外したブレーカーの背面を見ると、黒く焼けて穴が開いており、絶縁抵抗測定値も0MΩであることから、絶縁不良の原因がブレーカー本体であることが判明しました。

背面が黒く焼損し、穴が開いたブレーカー

お客さまからは、迅速な故障対応に大変感謝されるとともに、その後、不良機器も速やかに改修していただきました。

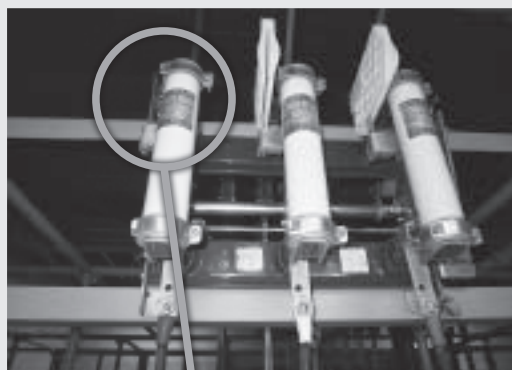
高圧交流負荷開閉器 (LBS)

焼損したプラスチック破片が落ちていたので、上を見上げると高圧交流負荷開閉器（LBS）の消弧室が焼損し、その一部が落下したものでした。

お客さまから、先ほど近所で落雷があったとお聞きしましたが、当工場も誘導雷が原因で、ブレーカー及び高圧交流負荷開閉器の消弧室が焼損したと思われます。

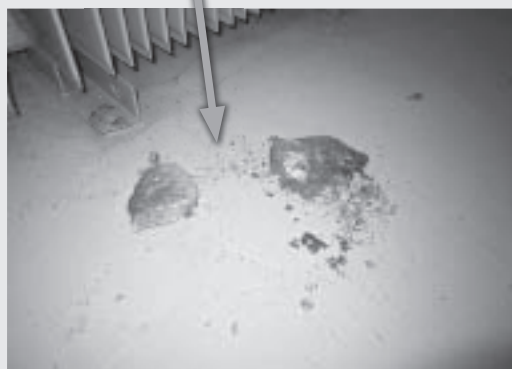
焼損し、床に落下した消弧室
