# 目に見えない漏電を温度測定で発見！

小松営業所 光谷 良

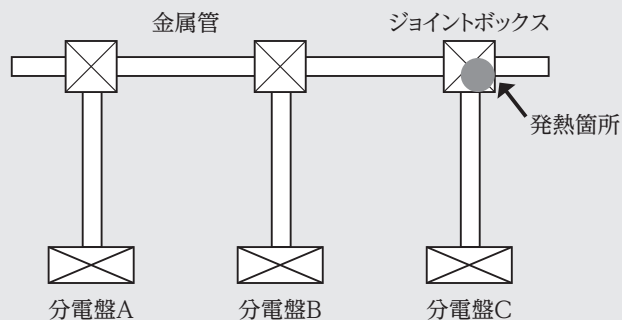
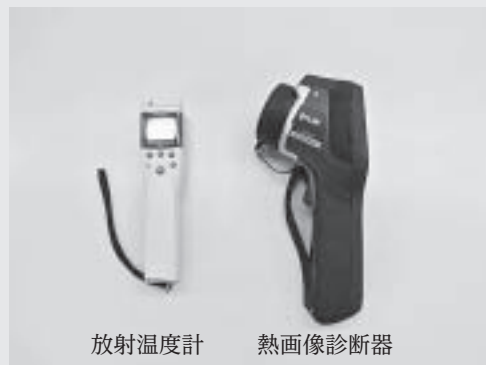
これは機器の漏電ではなく、幹線の可能性があると思いましたが、幹線は天井近くに配線されており、しかも金属管に入っています。ひょっとすると、数か所設置されているジョイントボックスではないかと考え、点検することになりました。5Aという大きな漏れ電流が流れているということは、その電流により発熱していることが予想されたので、携行していた放射温度計にて各ジョイントボックスの温度測定を行いました。いくつか測定していると、あるジョイントボックスで放射温度計に温度変化がありました。すぐに長梯子を固定し、安全帯にて安全を確保しながら、当該ボックスをよく見てみると少し塗装の色に変色も見られました。

ここだと確信し、ボックス内を確認するため、蓋のネジを回していると、同時に「漏れ電流が消えた」との無線連絡がありました。漏電の原因はジョイントボックス内の電線接続部分が、蓋で強く圧迫されることにより徐々に絶縁が失われたものとわかり、絶縁処理をやり直すことで、漏電は解消されました。ジョイントボックス内は電線の接続数が多くなると無理に蓋を閉めるケースがありますが、このような事故を防ぐためにも、余裕を持ったボックスの大きさが必要です。
