「不可解な漏電!? 漏電個所はどこか？」

丹南営業所 澤本 紀夫

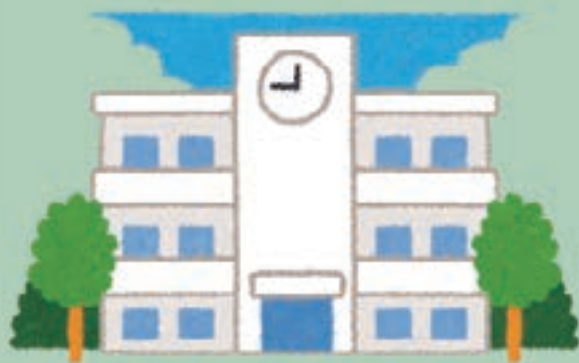
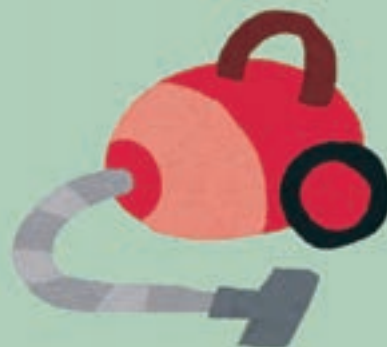
それから3日後、「今度は体育館が停電している」と連絡が入りました。漏電調査中に別の箇所でも故障が発生するなんて珍しいこともあるな、と思いながら車を走らせました。今回は体育館にある電灯分電盤の漏電遮断器が切れていました。絶縁抵抗測定を実施しましたが、異常はありません。今回で3回目の出動です。これは何かあると思い、職員の皆さまに問診を行いました。すると、用務員さんが「最近、掃除機の調子が悪くて、途中で止まることがあり困っている」とのこと。早速現品を確認したところ、コードの一部が損傷し、導線がむき出しになっていました。この状態では掃除機の使用中にむき出しになった導線が地面に接触した時のみ漏電します。漏電の発生が不定期で、その発生箇所が変わったのは、この掃除機を校舎内で持ち歩き使用していたことが原因だったのです。

今回の例は通電中に導線を手で触れていたなら、感電していたかもしれない危険な事例です。コードの損傷は、決して珍しいことではありませんので、機器の使用前には必ずコードの状態についてご確認をお願いいたします。
