# プロの仕事現場

## ～検査員の体験から～

### 「電線接続部の接触不良による停電」

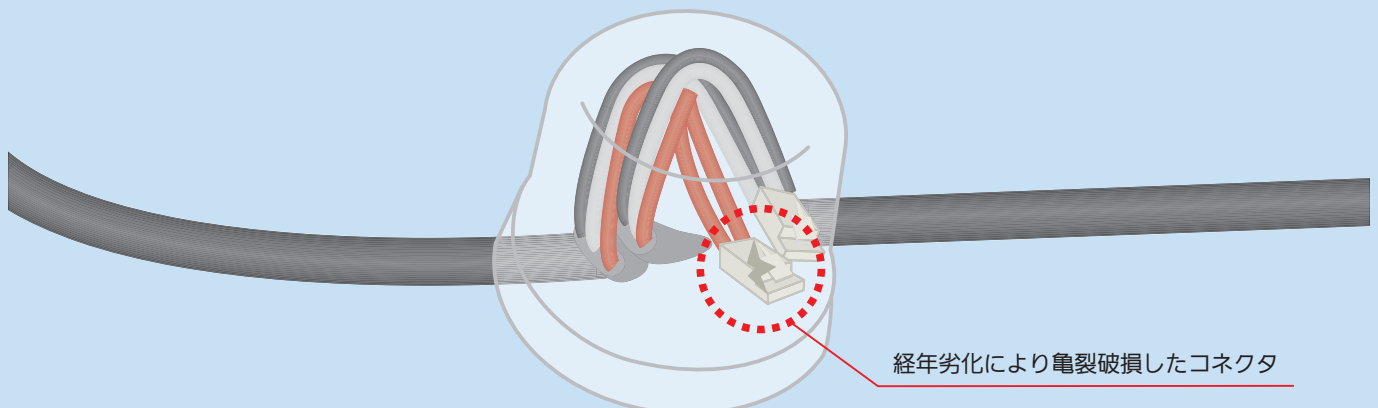
隙間から、鈍い光が見えたのです。「何だ?」と思いながら、接続箱のカバーを開けてしばらく見ていると、配線接続部で一瞬「火花」が見えました。「これが原因だ!」と確信し、直ぐに当該回路のブレーカーを開放して電線接続部の点検を行いました。照明が点かなかった原因は、照明器具の電源配線等、電線相互を接続している差込形電線コネクタが接触不良を起こし、断線状態となっていたためでした。

発生した原因は、当該箇所は環境的に高温多湿でコンクリートの粉塵が舞う、電気設備にとっては比較的悪条件の場所であったことから、電線接続のためのコネクタ樹脂部分が徐々に経年劣化し、亀裂破損したことで接触不良を起こしたものと考えられます。

経年劣化により亀裂破損したコネクタ

早速、お客さまからの応急処置の依頼を受け、当該箇所の補修を行い、お客さまから大変感謝されました。
