ヤモリで漏電

富山支店保安課 真下 宏範

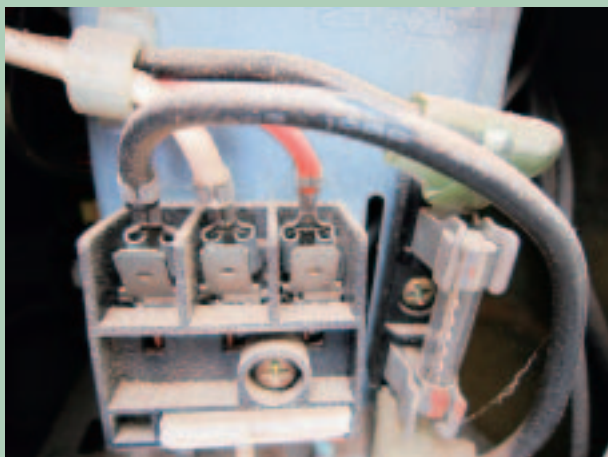
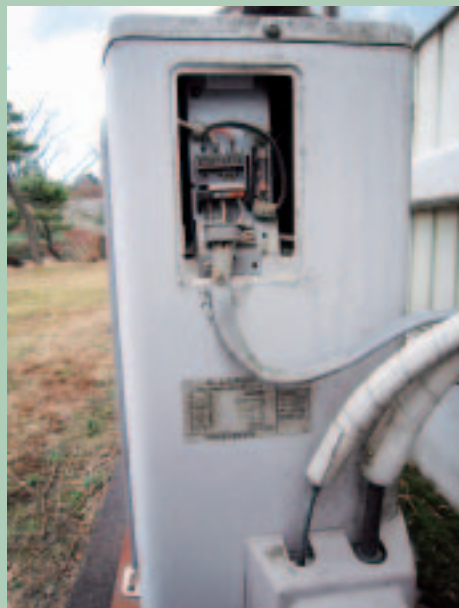
故障原因が特定出来ないまま、事務所用エアコンの室外機から順番に点検することにしました。最初に電源接続部分を見るために室外機のカバーを外すと電源の端子台があり、そこを見ると灰色のゴミが乗っていました。そのゴミを取り除こうとドライバーの先でそっと触ったところ、その灰色のゴミが動いて逃げて行くではありませんか。そのゴミの正体は端子台にちょうど乗る体長3センチぐらいのヤモリだったのです。もしやこれが原因かと思い、エアコンの電源を入れてみたところ、漏電ブレーカーも動作すること無く正常に運転することが出来ました。ちょっと見た目には、見逃してしまいそうなヤモリが漏電ブレーカーを動作させたのです。中には、ヤモリが高圧設備の停電原因の事例もあると聞いています。

ヤモリは、他の小動物と違い小さいため、わずかな隙間や通風孔などから侵入してねぐらや餌場とするので、このような故障には十分注意が必要です。
