植物の成長にはご用心

丹南営業所 保安課 平野 由和

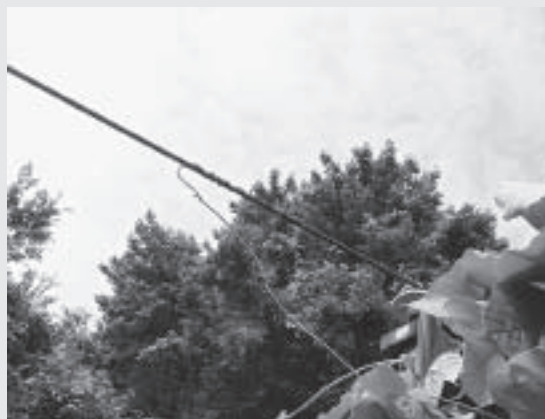
構内柱や受電設備など、お客さま設備に異常はないか、キュービクルへ小動物（特にへびなど）が侵入していないかなど、目視点検を順番に行いました。その結果、事業場奥で構内柱上の架空電線に“つる草”が巻き付いている状態を発見しました。

当該構内柱横の樹木の枝から伸びてきた『クズのつる』が架空電線に巻きつき、その部分が絶縁劣化して電柱上のアームを通して地絡（高圧漏電）し、停電に至ったのでした。

よく見ると、高圧絶縁電線の絶縁被覆が溶けて充電部分が露出しており、巻きついた“つる草”も真っ黒に炭化して火災になる一歩手前でした。

これまで点検の都度、構内周辺の除草を念入りに行っており、前回の点検時は“つる草”が伸びているところや巻き付きは全く無かったのですが、数日の間に柱の上に到達してしまっただけです。特に、今回の場所は、真下からではなく、横の樹木から“つる草”が伸びてきたことが原因でした。

幸いにも付近一帯が停電する波及事故や樹木火災になることもなく、“つる草”の撤去、電柱周りの樹木伐採と電線の応急処置で停電を復旧することができました。「絶縁電線」であっても植物等が長時間接触し雨がが続くと、電線の絶縁が破壊して、停電事故の原因になります。

そのため、常に樹木と近接している架空電線には防護管で保護することも必要です。
