## 建築工事による停電事例

金沢営業所 保安課 端野 憲

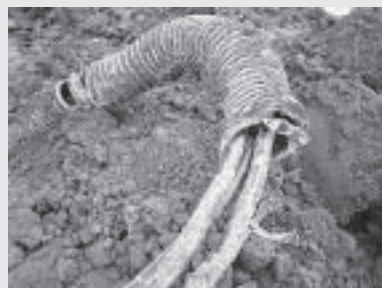
停電の原因を調査したところ、重機が高圧ケーブルを引掛けた為の漏電によるもので、事故点には地中に埋設された高圧ケーブルの上に『危険注意・この下に高圧ケーブルあり』と表示されたシートがありました。操縦者はその表示を確認し高圧ケーブルを認識していたにもかかわらず、重機の誤操作により高圧ケーブルを引掛けてしまいました。

重機が高圧ケーブルを引掛けて停電

その後高圧ケーブルの改修手配をし、復電したのは次の日の夕方でした。

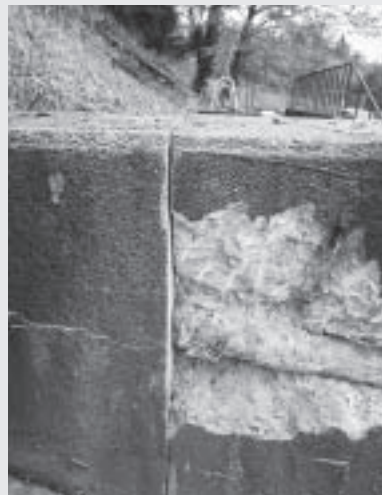
それから約1ヶ月後、同じお客さまから、「また停電したので見に来てほしい」と連絡があり、構内第一柱を確認したところ、前回と同じく責任分界点にある高圧気中開閉器が切れて、地絡継電器の動作表示がありました。1ヶ月前のケーブル不良は改修したはずなのに、なぜ停電したのだろうと考えていたところ、連絡責任者の方から前回とは全く違う場所で建築工事をしており、地中に埋設してある第一電気室から第三電気室送りの高圧ケーブルを工事関係者がコンクリートカッターで切断したとの事でした。停電原因は高圧ケーブルを切断した時の漏電によるものです。

今回の作業者は高圧ケーブルを全く認識せずに、高圧ケーブルを切断してしまいました。

今回のケーブル切断の要因を探ると、事故が起こった箇所に高圧ケーブルが埋設してあるという事前の打合せが全くなく、打合せを実施していれば防げた事故です。

高圧ケーブルをコンクリートカッターで切断
