# 怪奇現象～漏電～、執念の故障探査

敦賀営業所 保安課 佐野 雅人

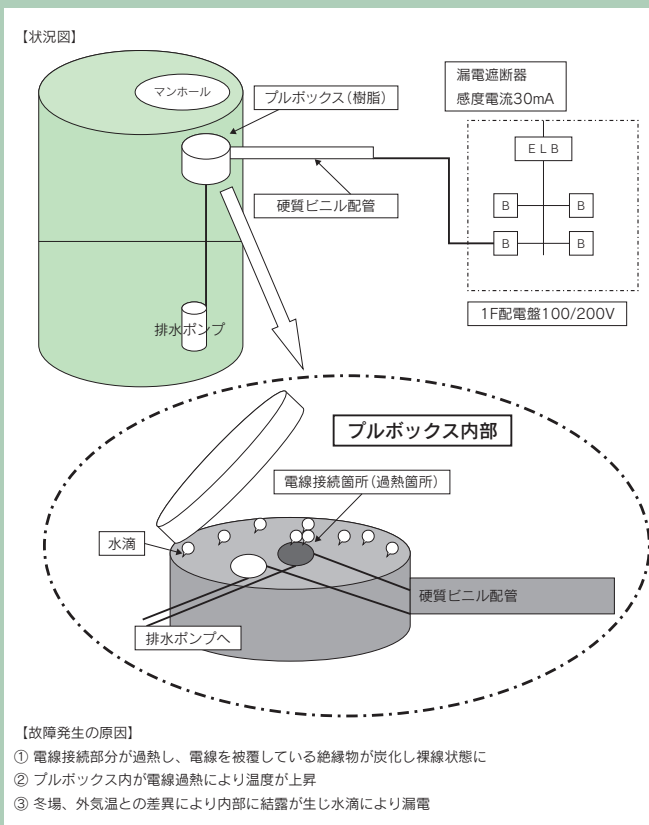
このままではすまないと、本腰をいれて回路調査を実施することに。排水ポンプは屋外で積雪2mのマンホールの下にあり、まず除雪から始める始末。何とかマンホールを開け、当該回路をチェックすると電線接続部分が過熱している箇所が発見できました。（状況図は次のとおり）

詳細を確認すると、接続部分のプルボックスをみてビックリ、内部が結露していました。原因は、①冬季、ボックス外の温度が低くなり、②ボックス内の電線過熱により内部で結露が発生、③たまたま一定の結露が発生し、④絶縁が低下した電線過熱部分に水滴が伝い漏電したものです。夏場、コップに冷たい水を入れておくとコップの外側に水滴が付くことがあります、それと同じ現象で、逆にプルボックス内に結露したものでした。その後、連絡責任者の教頭先生に状況を“絵解きで説明”すると「さすが協会さん、以前からわからなかった幽霊の原因がやっとわかった。助かりました。」と感謝されました。
