## 高圧電動機起動盤の故障

新川営業所 保安課 千地丸利二

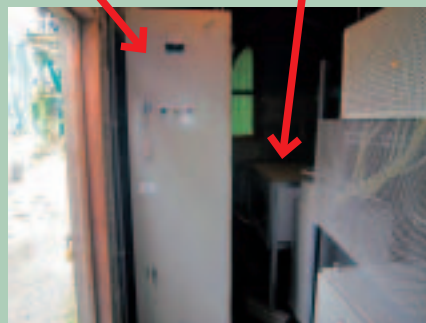
高圧電動機起動盤

今回製作した真空高圧電磁接触器を格納する保護盤

このため、起動盤の横に真空高圧電磁接触器を設置することを提案し、その方向で準備を進めることとなりました。また、碎石プラントでは、粉塵が多く発生するので、安全面や点検のしやすさを考慮し、鉄板とアクリル板を組み合わせた保護盤を作り、その中に収めることとしました。真空高圧電磁接触器の据付及び高圧ケーブル工事は電気工事業者、シーケンス回路の配線は保安協会と役割を分担し、故障から1週間後に、真空高圧電磁接触器の交換が完了しました。

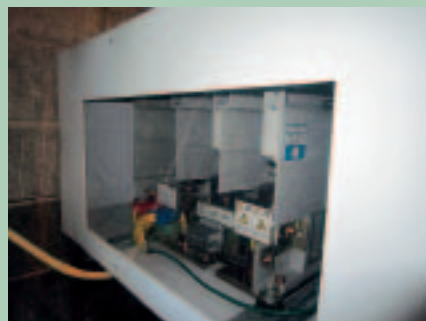
真空高圧電磁接触器を格納する保護盤拡大写真
