## 「間一髪！！異臭の原因は…」

福井支店 三田村 信弘

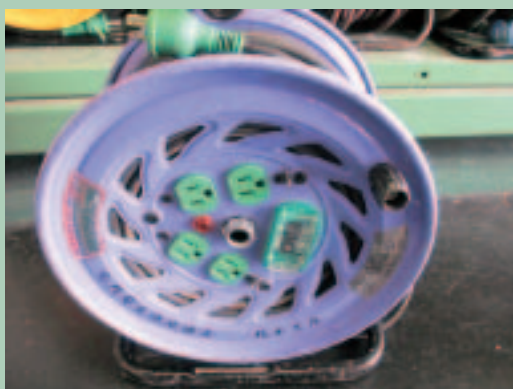
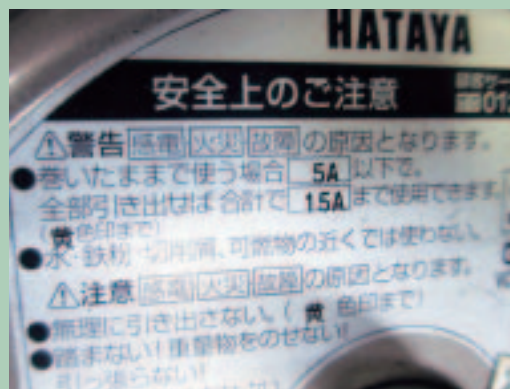
「気のせいかな？」と思いながらも作業を続けていると、今度はゴムが焦げたような臭いを感じました。冷静にもう一度周囲を確認したところ、近くの作業台の下にコードを巻いたままの電工ドラムが置かれており、そこから2台の電気ストーブが使用されているを見つけました。

「これだ！」早速、従業員の方に事情を説明して電気ストーブの電源を切り、電工ドラムのコードを引き出してみると、瞬く間に煙がたちこめました。このまま使用を続けていたら電線間で短絡（ショート）し、火災になっていたかもしれません。まさに「間一髪」でした。

一般的な電工ドラムは、コードを引き出した状態なら定格15Aまで使用できますが、コードを巻いたままの状態では5Aまでしか使用できません。異臭の原因は、コードを巻いたまま電気ストーブ（9A×2台）を使用したため定格電流（この場合5A）を超え、コードが過熱し被覆が溶けたことによるものでした。

その場でお客さまに、「電工ドラムはコードを引き出した状態で使用する」「電気ストーブのような容量の大きい機器は違う回路から使用する」ことを説明したところ、「このような注意点について全く知らなかった。事故を未然に防いでくれて助かった。」と感謝の言葉をいただきました。
