## カラスの子作りに注意!!

となみ野営業所 保安課 田中 茂晶

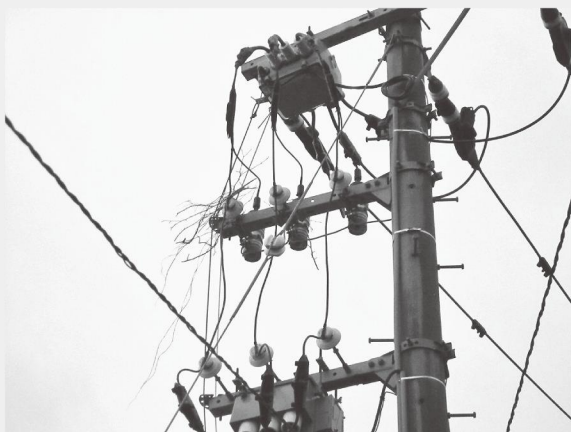
構内第一柱<sup>\*</sup>に到着して見上げたところ、電柱の腕金の上にカラスの巣が作りかけの状態になっているではありませんか。「うわーやられた!」と思い付近を見わたすと、近くの電線に

とまったカラスがこちらを見つめて居る(?)のが見えました。「この時期はカラスが子作りに励む時期、このままだとすぐに巣は完成してしまい、停電事故が発生するリスクは高い」と思い、連絡責任者さまに説明すると、「全然気づかなかった」との事でした。

過去のカラスの営巣による事故では、①カラスの巣により、雨に濡れた枝が電線や高圧機器の充電部に覆いかぶさって事故の原因となる。②金属ハンガーなど導電性の高いものをカラスの営巣で使われると漏電やショートにより区分開閉器が開放され、工場が全停電になる恐れが出てきます。③最悪のケースでは付近一帯の電気を止めてしまう波及事故の可能性もあり、また今回巣を撤去しても再度営巣する事も考えられることから鳥害防止器(風車式・有償)の設置をお勧めしました。

お客さまに事情を説明すると、事の重大さをご理解いただき、翌日早朝に営巣を撤去することとなり、鳥害防止器設置もご用意いただきました。

営巣撤去後、再度営巣していないか確認するためお客さまへお伺いすると、営巣はありませんでしたが、上空をカラスが飛んでいました。昨日、カラスの攻撃に注意しながら巣を撤去し鳥害防止器を設置したことから、お客さまからは感謝のお言葉を頂きました。今回の件では、営巣の初期段階にタイミングよく点検にお伺いして発見・早期撤去を行えたことで停電事故のリスクをなくすことが出来ました。
