大きな草わらのカタマリとネズミたち

能登営業所 池田 剛志

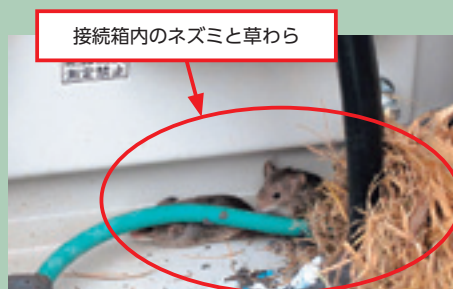
太陽光モジュールからの配線接続箱を内部点検するため、扉を開けたところ、途端に悪臭がしました。これは「なにかいるぞ」と点検すると、大量の草わらがあり、そこには、「チュー」と鳴く可愛らしい小さく動く生き物と目が合いました。それは「ネズミ」でした。

他にいないか確認すると、なんと6匹ほどが接続箱内部から出て行きました。接続箱に残されたのはネズミが持ち込んだ草わらと糞の悪臭でした。接続箱内部の清掃を実施し、応急処置のため、箱に繋がる配管の隙間に詰め物をしてネズミや他の小動物が侵入できないようにしました。その後、同様なものがないか、他の接続箱も確認しましたがネズミが侵入していたのは当該箇所だけでした。

その後、お客さまの了承を得て当方が行った対策工事は、発泡ウレタンを利用し全接続箱の配管の隙間を埋めることでした。結果、当該の太陽光発電所ではネズミたちに再び出会うことはありませんでした。

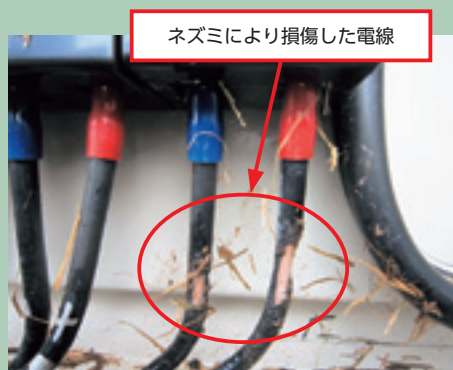
その3ヵ月後の平成28年2月(竣工検査から1年後)の年次点検時のことです。発電を停止し、パワーコンディショナー側より各接続箱の絶縁抵抗測定を実施していました。その点検中に絶縁抵抗値が異常に低い箇所を発見し、該当する接続箱を開けたところ、中にあったのは、またしても「大きな草わらのカタマリとネズミたち」でした。

ネズミたちと再会を果たし(本当はしたくありませんでしたが…)、即刻、接続箱から退去してもらいましたが、そこに残されたのは、やはり悪臭と大きな草わらのカタマリです。清掃のため草わらを撤去して見ると、今回は、なんと、太陽光モジュールからの配線をかじった痕跡がありました。これが「絶縁抵抗値低下の原因だ」と確信した瞬間でした。

配線を補修し再測定を行ったところ絶縁抵抗値が改善しました。今回も同様に、他に異常がないかを確認すると、全30箇所の接続箱で2箇所のネズミの侵入を確認しました。

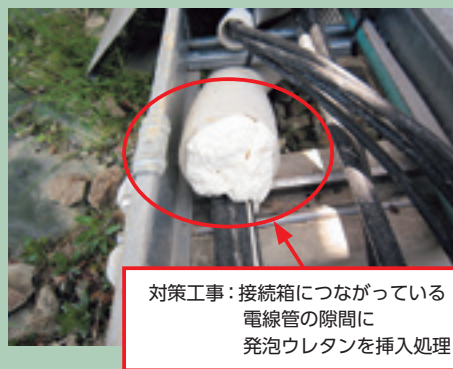
お客さまに、今回の一連の事柄をご説明し、再度、同様な事象とならないように、ネズミを含む小動物の侵入防止対策として、接続箱の全てにおいて「侵入経路である配管の隙間をふさぐ提案」いたしました。
