# 危険から守る!! やっぱり大事な漏電しゃ断器

北陸電気保安協会 福井支店 保安課 稲葉 拓紀

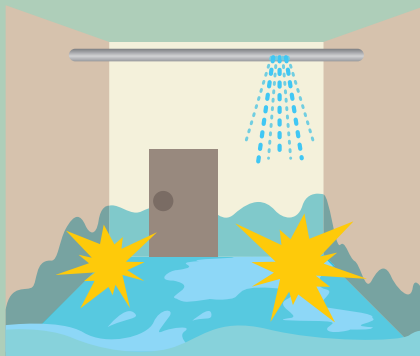
【漏電しゃ断器】

現地に到着すると、お客さまは、腕まくりでサンダルや長靴といった服装で慌ただしく行き来している様子が目に飛び込んできました。どうやら大変なことになっていそうだなと、不安を感じながら復旧作業を行うため、サーバー室に向かうと、床上3 cm ほど水が溜まっている状態がみられ、必死に排水作業をしておられました。まず、私は電源状態を確認することにしました。当該箇所には電源専用の分電盤が設けられており、主開閉器の「漏電しゃ断器」が水漏れによる漏電を検出し動作していました。

ところで、今回のように浸水が発生した場合、腕まくりやサンダルなどといった服装で、電気に対する安全対策を行わないで復旧作業を行うと、漏電により感電し、又、救助に入った人も二次災害を受ける場合もあります。今回は、漏電しゃ断器が設置されていたことから、大地に対する漏電を迅速に検出・遮断でき、深刻な事故には至らず済んだものと思われま。改めて漏電しゃ断器の必要性と、未取付けの場合は必ず取り付けてもらえるように、今後のお客さまへのPR活動の大切さについて、痛感した事故対応でした。

更に1時間程経過した頃、乾燥具合も十分だと判断し、絶縁抵抗測定を行い、安全を確認したのち、漏電しゃ断器の投入を試みたところ、電源を復旧することができました。結果、今回の漏水による対応は4時間もの長きにわたる故障出動となりました。
