プロの仕事現場

～検査員の体験から～

「お客さまとの対話で原因発見」

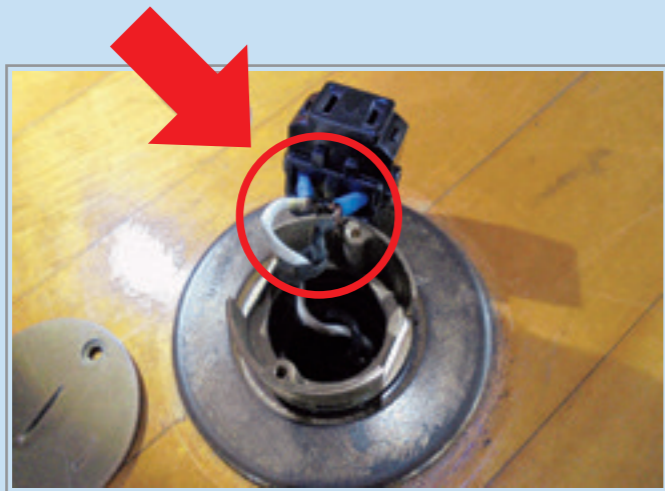
しましたがどこにも異常は見当たりません。根気よく一つ一つコンセントを確認していると、一つのフロアコンセントが目にとまりました。フロアコンセントはその設置環境上、踏まれたりするため比較的損傷しやすい器具です。一見、問題はなさそうに見えたのですが、嫌な予感がします。私はこのコンセントを分解してみることにしました。上蓋を外してみたところ、電源ケーブルの被覆がめくれ電線が露出しているではありませんか。「ここだ！」思わず声がでました。損傷の状況から、この部分がコンセントを使用したときに金属部分に触れて漏電が発生したと推測できます。電源ケーブルの被覆損傷部分は、とりえず応急処置としてビニルテープを巻き、お客さまには電気工事会社さんに修理の依頼をしていただくようお願いしました。

漏電の原因となったフロアコンセント
