絶縁監視装置の初仕事

奥越営業所 澤田 正直

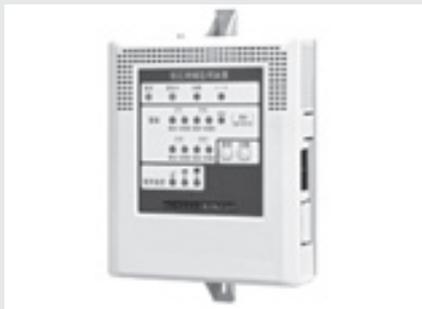
絶縁監視装置

このビルは、たくさんのお客さまが出入りすることから、絶縁監視装置（以下「監視装置」という）の設置による24時間の漏電監視を提案していました。長きにわたり提案・説明をしていたところ、お客さまより監視装置の設置を依頼する電話が入りました。

早速、お客さまにお伺いし、当日中には監視装置の設置工事を完了しました。電気室が2か所、変圧器が21台あり、監視装置は計7台も設置するという大工事でした。

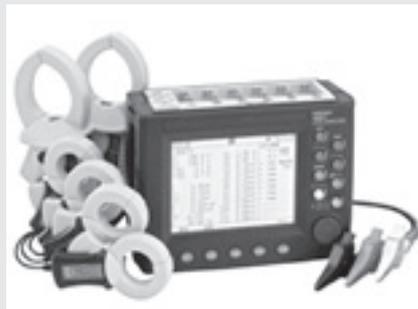
漏電探査器 (電源ラインモニター)

しかし、今回はここで終わりではありません。昨日のうちに、ビルのどこで漏電が発生しているのか絞り込みをするため、漏電探査器^(※)を仕掛けておいたのです。漏電探査器を確認すると、5階分電盤にて漏電の記録があったため、さらに調査を続けました。現在漏電が復旧していることから「今は点灯していない（先程までは使用していた）蛍光灯が原因かもしれない」と思い「OFF」となっている照明用リモコンリレーを順番に「ON」にし、漏電が発生しないか確認しました。その結果、女子ロッカー室内のダウンライトの配線が不良のため漏電することが判明し、即時、当方にて手直しを行い正常に復旧することができました。

(※) 絶縁監視装置は2～4回路の監視であるのに対し、漏電探査器は警報を出すことはできませんが、更に多数の回路に分けて計測・記録が可能です。
