# でんきほあん

2020  
**錦秋号**  
No.286

# 自家用電気工作物の立入検査結果について

# 波及事故

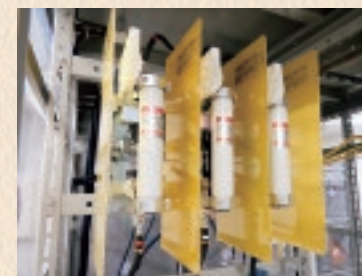
#### 対策 2 充電部分を保護する

断路器・限流ヒューズ付き高圧交流負荷開閉器・変圧器・コンデンサなどの充電部に、絶縁バリア(相間バリア)や防護カバーを取り付け、小動物の接触による事故を防ぎましょう。
