非常用予備発電装置の留意点

石川支店 坂下 正信

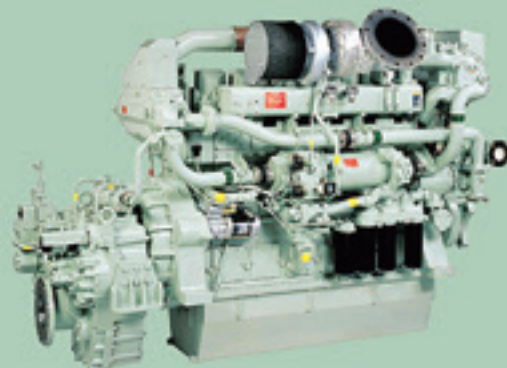
非常用予備発電装置の冷却方式には、大きく分けるとラジエーター冷却方式と放水循環冷却方式の2種類があります。ラジエーター方式は車と同様に発電装置内部にタンクを組み込み、エンジン内部に冷却水を循環させながらファンにより冷却水を冷やすものです。また、放水循環冷却方式とは、発電装置外部に一定量の冷却水を貯めるタンクを設置し、発電装置の運転の際タンク内の冷却水でエンジンを冷やししながら外部に放流するものです。
