プロの仕事現場

～検査員の体験から～

「老朽化した水銀灯の安定器から発煙」

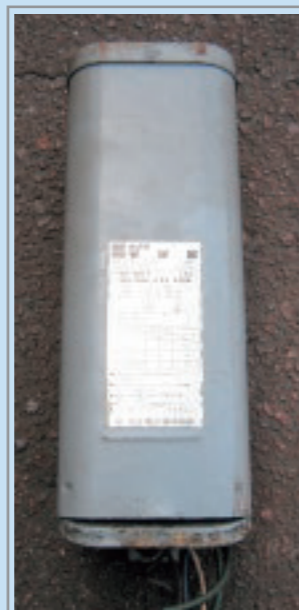
高所作業車が到着しすぐに安定器の調査を開始しました。不良と思われる安定器に近づくと、焼け焦げた臭いがきつくなり安定器の真横まで移動し目視したところ、底が開いて(写真のとおり)、そこから焼け焦げた臭いが漏れているのがわかりました。「間違いない。これが原因だ!」と確信しました。焼け焦げた安定器は1971年製のもので製造してから48年近く経っていたため、劣化により内部で異常過熱が発生し焼け焦げて絶縁不良となり絶縁監視装置の警報が

発煙があった水銀灯安定器

発生したものと考えられます。工場にはまだ数台、同じ機種
の安定器が設置されており、また同じような現象が起こる
かもしれないと工場長に説明したところ、リスク回避の為
にもすぐにLED照明に改修するとの決断をしていただけ
ました。

長年にわたり使用している水銀灯の安定器は外観が視
認できるほどの劣化がなくても、内部で劣化が進行してい
る場合があります。異音や振動が発生しているようであ
ればすぐに交換をお勧めします。

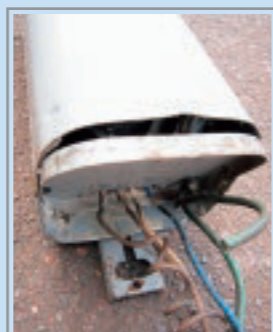
水銀灯安定器の底が開いている
